М. А. АРБУЗОВ<sup>1\*</sup>, Є. В. АРБУЗОВА<sup>2\*</sup>

## ДОСЛІДЖЕННЯ ПЕРЕВІЗНОГО ПРОЦЕСУ ЯК ФАКТОРУ ЕКСПЛУАТАЦІЇ ЗАЛІЗНИЧНОЇ КОЛІЇ

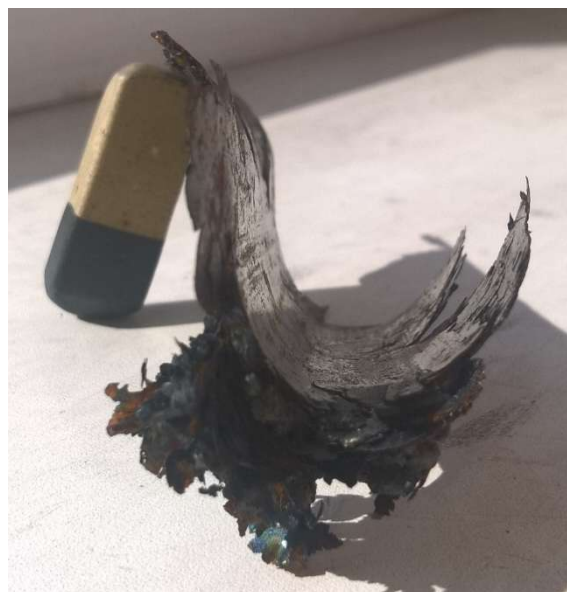
Під час обстеження в колії було виявлено металеву стружку на подошві рейок. Бічна грань при цьому мала значно підвищену шорсткість. Також в колії було знайдено злитки металу у формі поверхні колеса (рис. 4, 5).

Дані злитки сформовані з лусок та краплин металу, що в сукупності повторюють профіль гребеня та поверхні кочення. В результаті надмірного гальмування в перевальних ділянках, що є наслідком великої ваги поїзда та крутих спусків, гальмівні колодки настільки сильно та тривало тиснули на колеса локомотивів, що метал колеса надмірно нагрівся, почав приймати пластичну та рідку форму, став нашаровуватися на колодці і формуватися у злиток. Після відпускання колодок злиток металу випав у колію. Вага злитку сягає по 70 г. Такі злитки розкидані вздовж всього перегону.

Рис. 4. Злиток металу у формі поверхні гребеня колеса (фрагмент №1)

Колесо при цьому втратило метал, отримало пошкодження поверхні вирвами металу. Значно зросла шорсткість. Потім включився процес формування рівноважної шорсткості контактуючих поверхонь [3], і почала зростати шорсткість рейки, почала утворюватися стружка. Зі збільшеною шорсткістю ще й збільшилася інтенсивність зношення. Поперечний профіль зношеної рейки приймає форму колеса локомотива (рис 6, 7). В сукупності утворюється подвійний негативний вплив від такої дії коліс рухомого складу. Саме на цих ділянках і знаходяться криві з наднормативною інтенсивністю бічного зношення рейки.

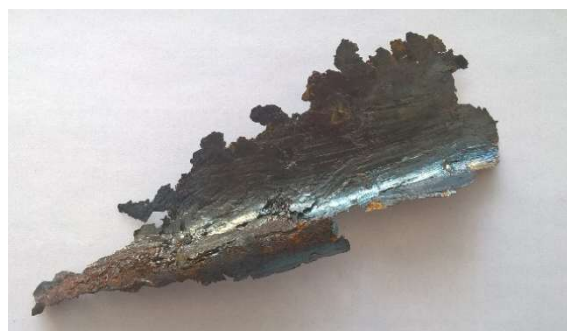
Рис. 5. Злиток металу у формі поверхні кочення колеса (фрагмент №2)

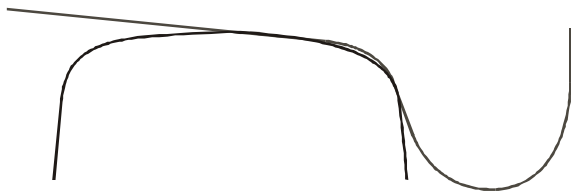
Рис. 6. Контакт нового колеса локомотива та нової рейки
